## **CAPÍTULO 7**

### **DIAGNÓSTICO AMBIENTAL**

#### **7.2 – MEIO FÍSICO**

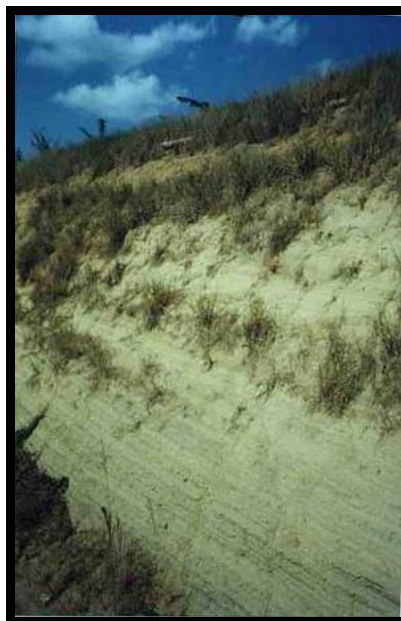
**Figura 7.2.24** – Afloramento de rocha sedimentar com estratificação plano paralela, região a sul da Represa de Salto Grande.

Nas rochas sedimentares são características as estruturas primárias, tais como: estratificações planas paralelas conforme Figura 7.2.24 cruzadas e marcas de ondas, com atitudes subhorizontais, onduladas e flexuradas. São deformadas tectonicamente por fraturamentos, falhas normais e dobras flexurais da estratificação, atribuíveis aos processos de reativação tectônica da plataforma durante o Mesozóico.

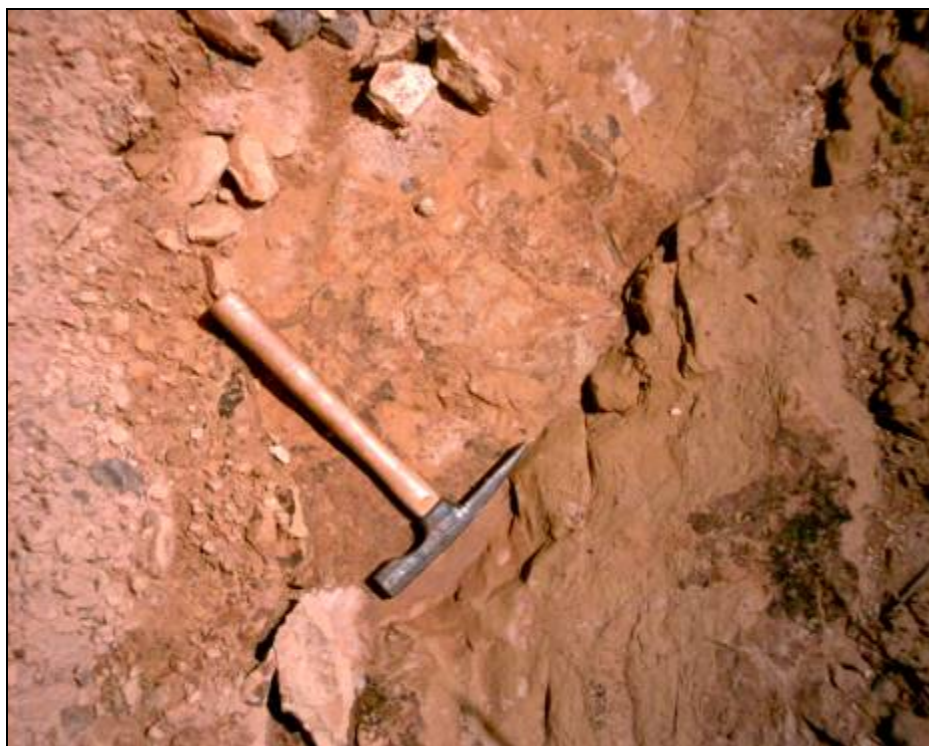
**Figura 7.2.26** - Aspecto de estruturas alinhadas segundo NE-SW, NW-SE, NS, na região de influência da área. A rocha é composta por diamectitos com intercalações de siltito e material arenoso fino, a coloração é amarela -rósea.

fraturas. A norte e nordeste da área de influência direta do empreendimento predominam altas densidades e a sul/sudoeste as baixas densidades. Estas fraturas e falhas normais são observados no campo como mostrado na Figura 7.2.26.

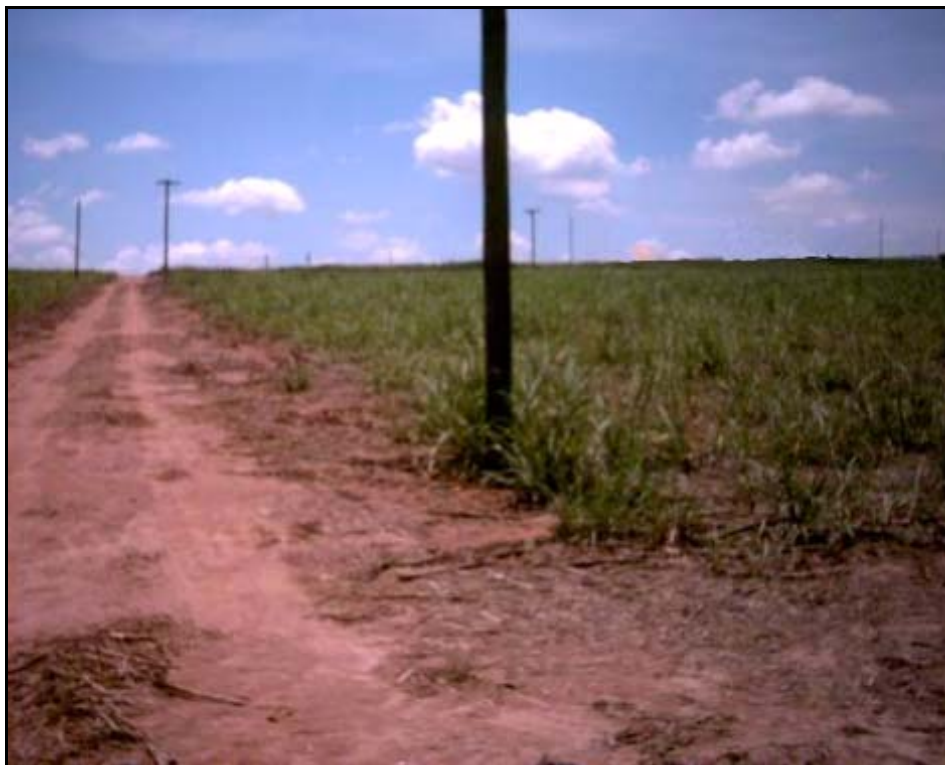
**Figura 7.2.28**– Solo superficial com coloração marrom avermelhado, a sudeste da área de intervenção.

Os solos de cobertura são representados do topo para a base por solos de natureza argilo arenosa de cor marrom avermelhado a amarelado, com espessura média de 12-14 metros nas baixas vertentes e até 24 no topo das colinas conforme Figura 7.2.28.

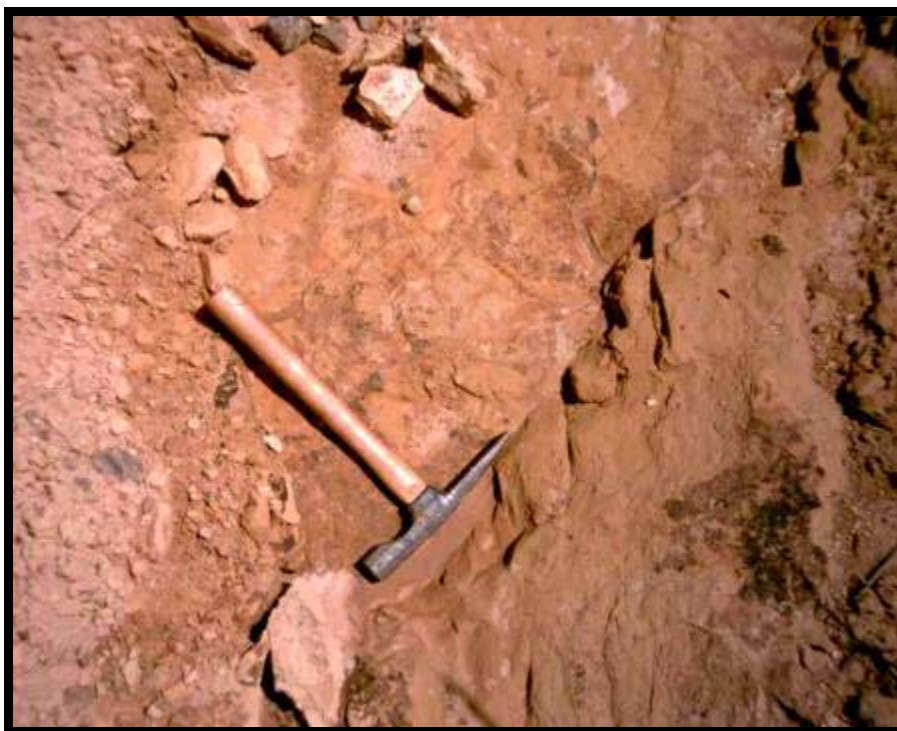
**Figura 7.2.29** - Afloramento de argila de cor marrom variegada, maciça. Piso de estrada secundária no entorno da área de intervenção.

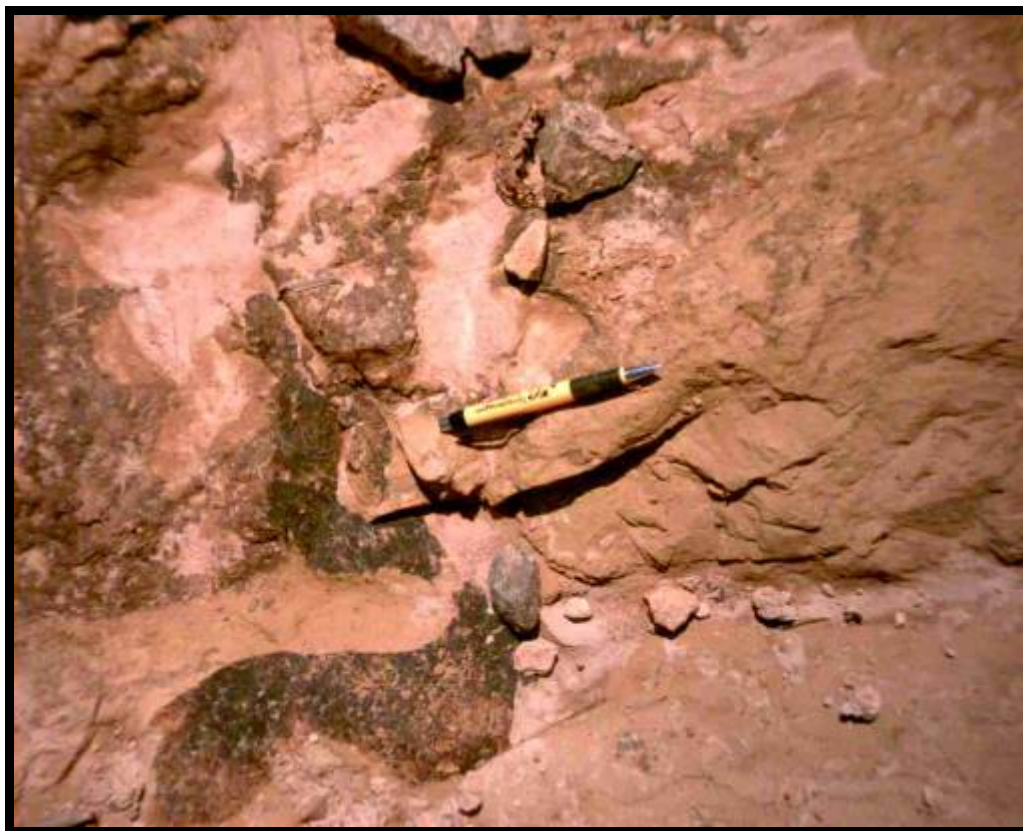
**Figura 7.2.30** – Afloramento de argilito maciço com níveis de arenitos, com películas de óxido nos planos de fraturas. Área de entorno a oeste.

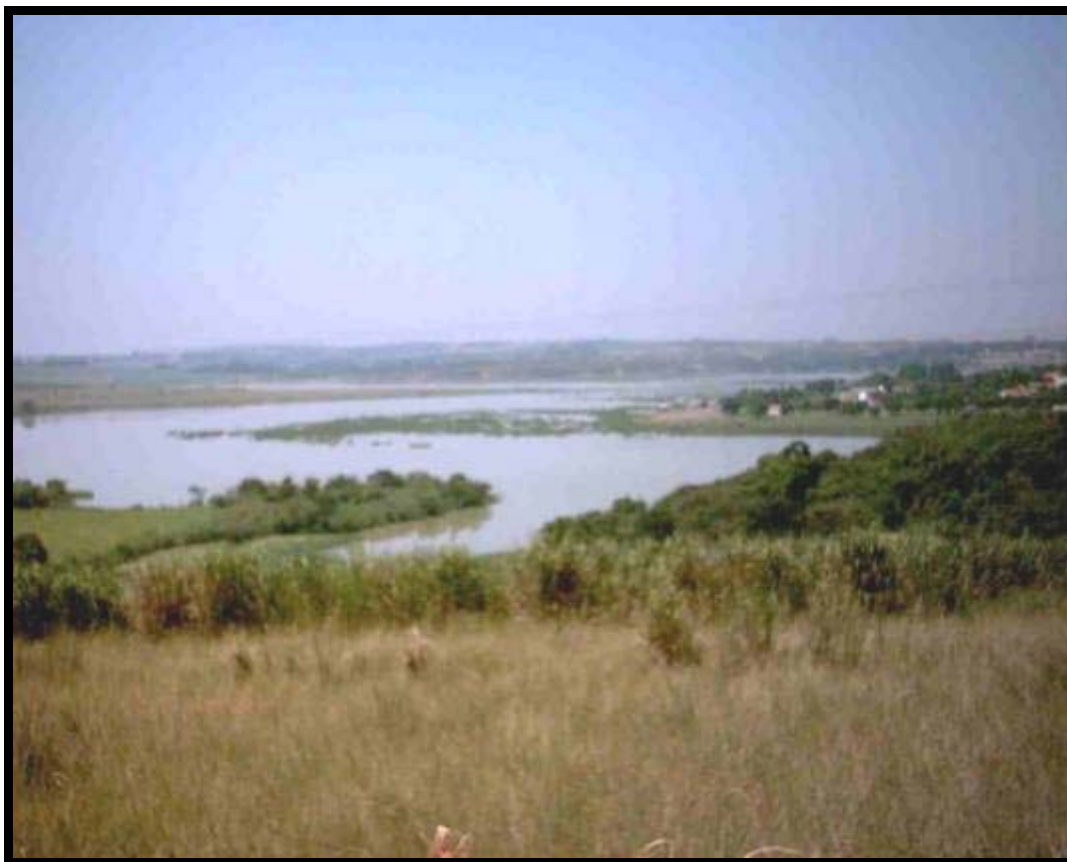
**Figura 7.2.42** – Vista do vale de fundo chato do rio Atibaia, onde se instalou a represa de Salto Grande a sul da área do empreendimento.

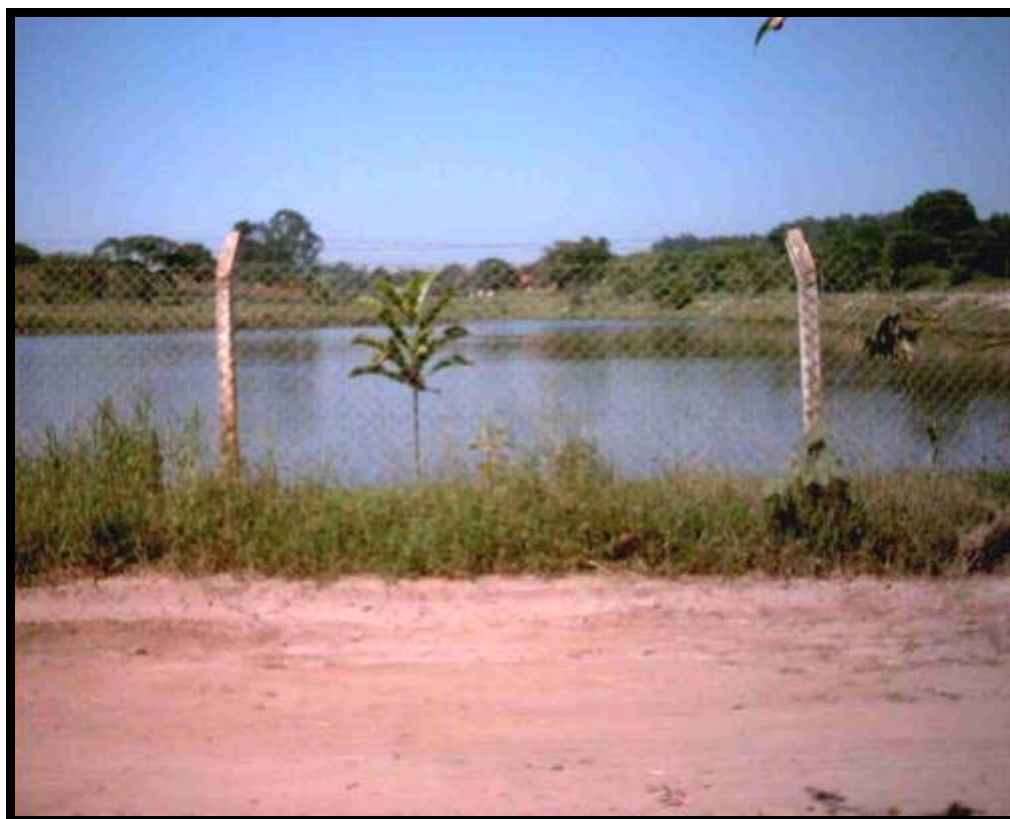
**Figura 7.2.44** – A foto mostra o vale aberto de córrego a sudeste da área utilizado para formação de lagos. É característica a forma da vertente com inclinações suaves e declividades na ordem de 4% a 10%.

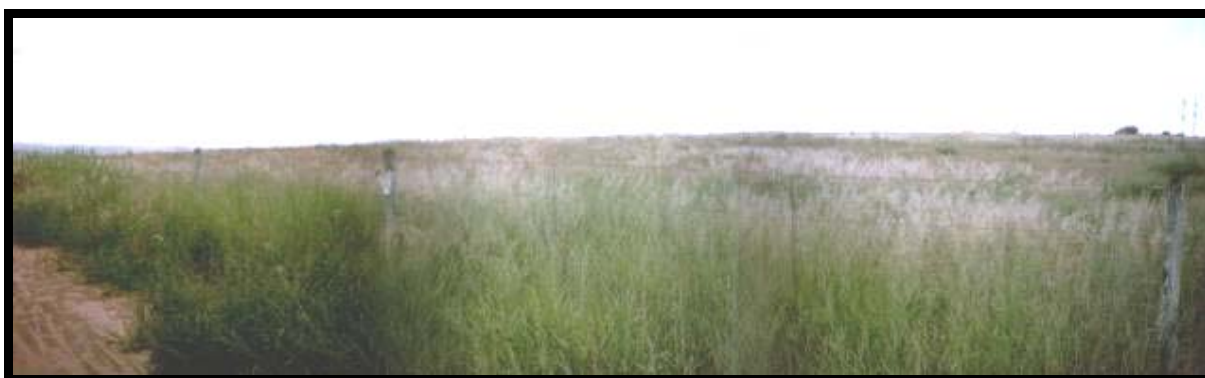
**Figura 7.2.45** – Na foto mostra a vertente da área de intervenção, do revelo de Colinas Amplas. Em primeiro plano a esquerda aparece a estrada secundária que contorna ao centro e ao fundo aspecto geral das colinas amplas.

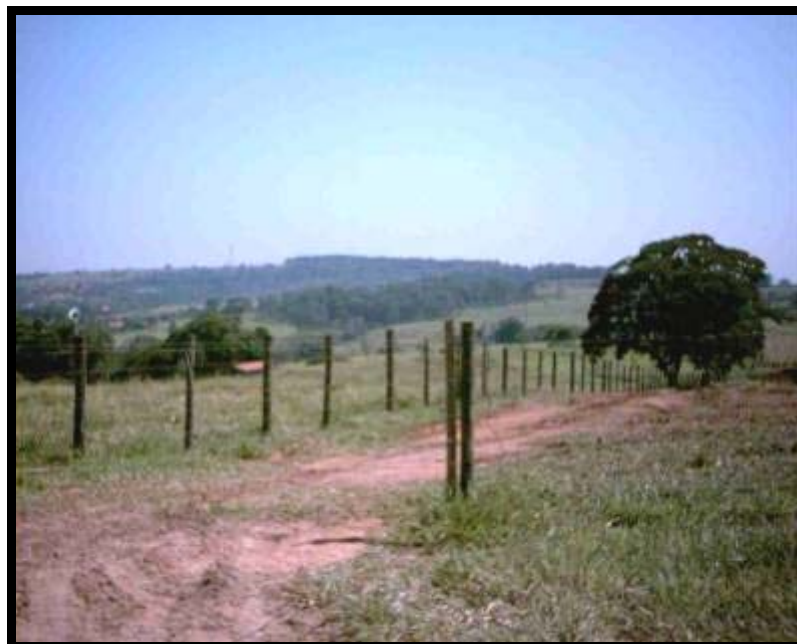
**Figura 7.2.46** - Relevo de colinas médias as margens da represa de Salto Grande.

As distribuições das colinas Médias - Pequenas têm ocorrência associada com as linhas de drenagem as quais são os principais vetores de dissecação da área. São registradas na bacia do rio Atibaia, de forma paralela à esquerda da Represa de Salto Grande. As formas são heterogêneas com amplitudes locais entre 30 e 105 m. As rampas com comprimentos variando de 250 e 1200 m e declividades com média de 8,5%, podem atingir até 42% nas porções mais dissecadas conforme Figura 7.2.46.

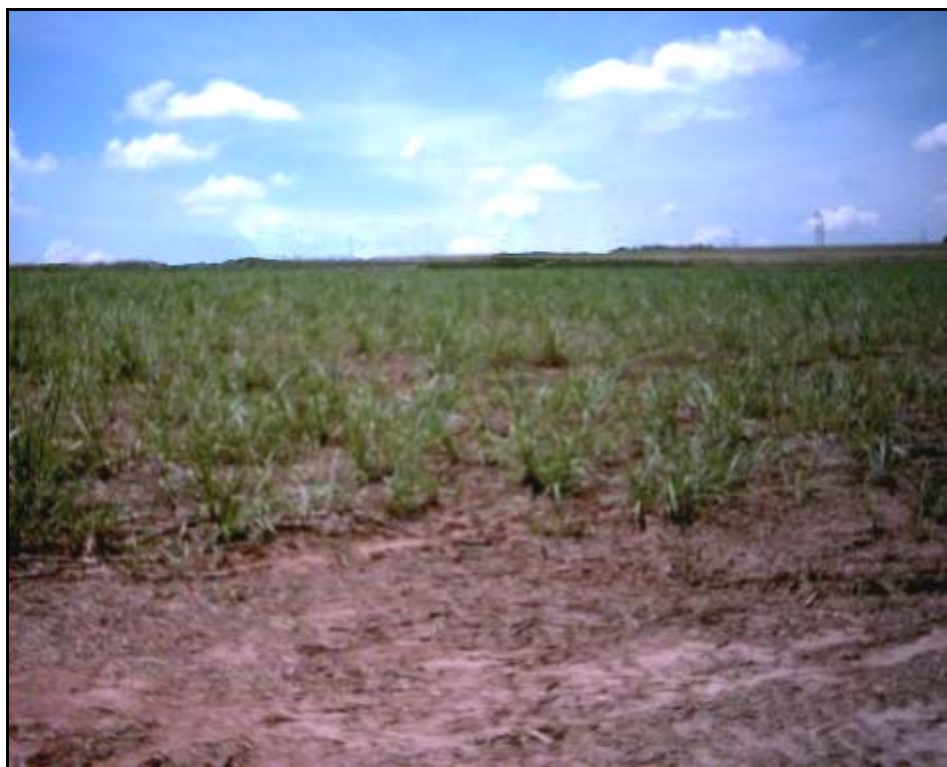
**Figura 7.2.47** – Aspecto do relevo, vertente suave com perfil retilíneo preconizada para desenvolver o aterro sanitário a Nordeste da cidade de Americana.

A área de intervenção é parte intermediária de uma vertente com perfil retilíneo, como pode ser observada na Figura 7.2.47 voltada para NW limitada a jusante pelo vale do Córrego sem nome que drena para NNW, afluente do Rio Capivari Mirim.

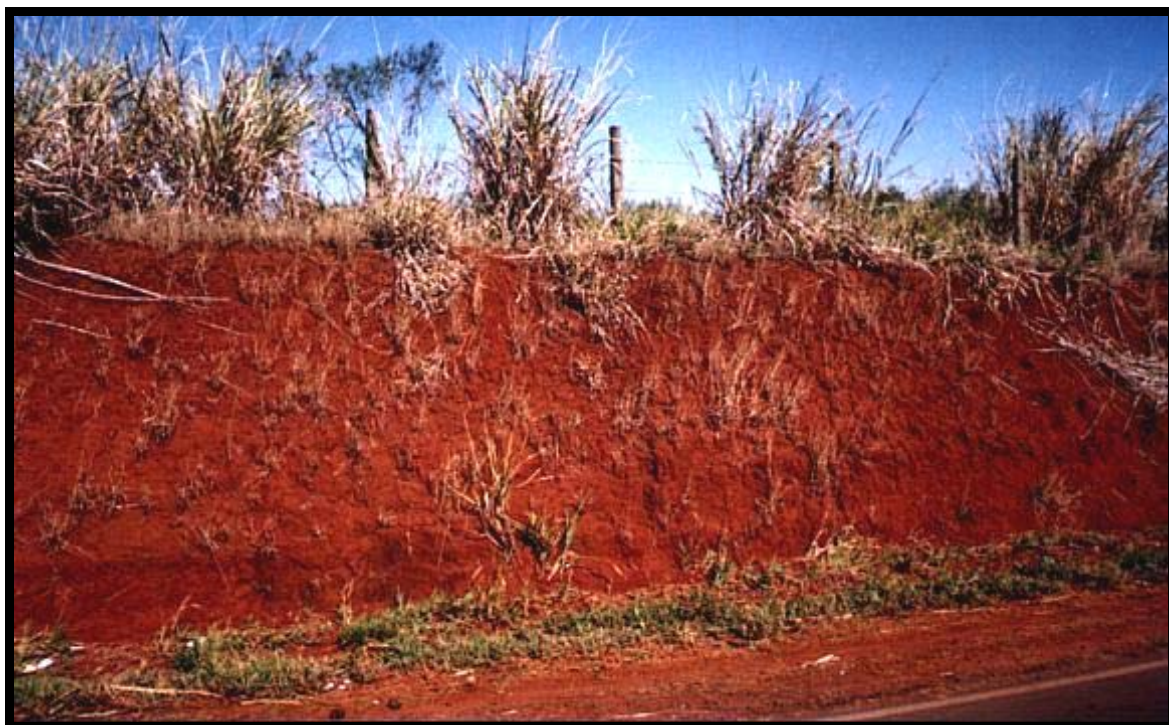
**Figura 7.2.48**– Foto de perfil do solo residual, argilo arenoso, com 4 metros de espessura em vertente convexa de colina ampla a nordeste da área. A sudeste da área de intervenção.

O regolito é composto por camada superficial argilo – arenoso, tomando-se mais rica em matéria orgânica próximo aos vales. A grande espessura e a característica de latossolo deste material indicam uma morfogênese pouco ativa neste segmento conforme Figura 7.2.48.

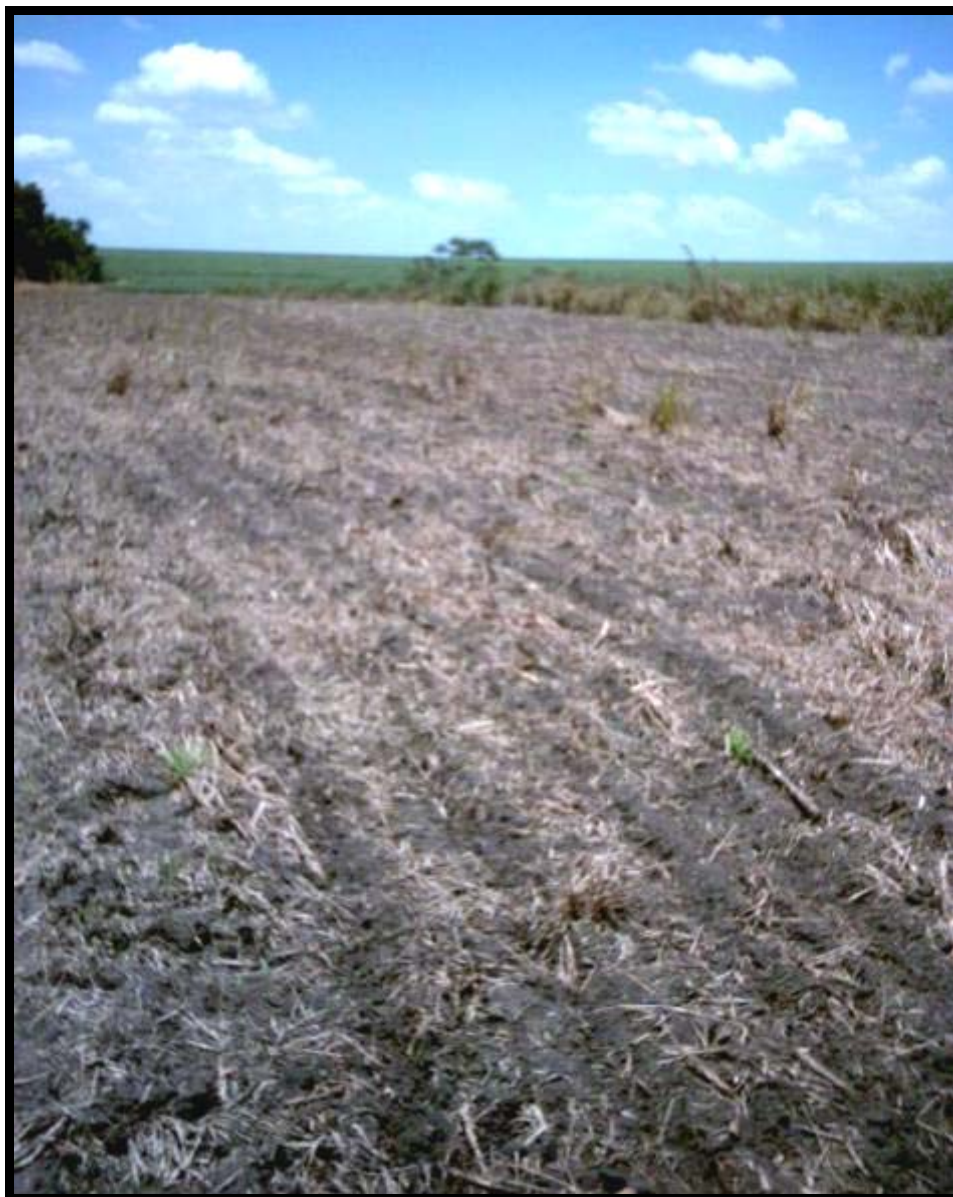
**Figura 7.2.49** - Aspecto de solo residual em orgânico marrom escuro a preto. Em áreas de transição de baixa vertente para fundo de vale. Adjacências a oeste da área de intervenção.

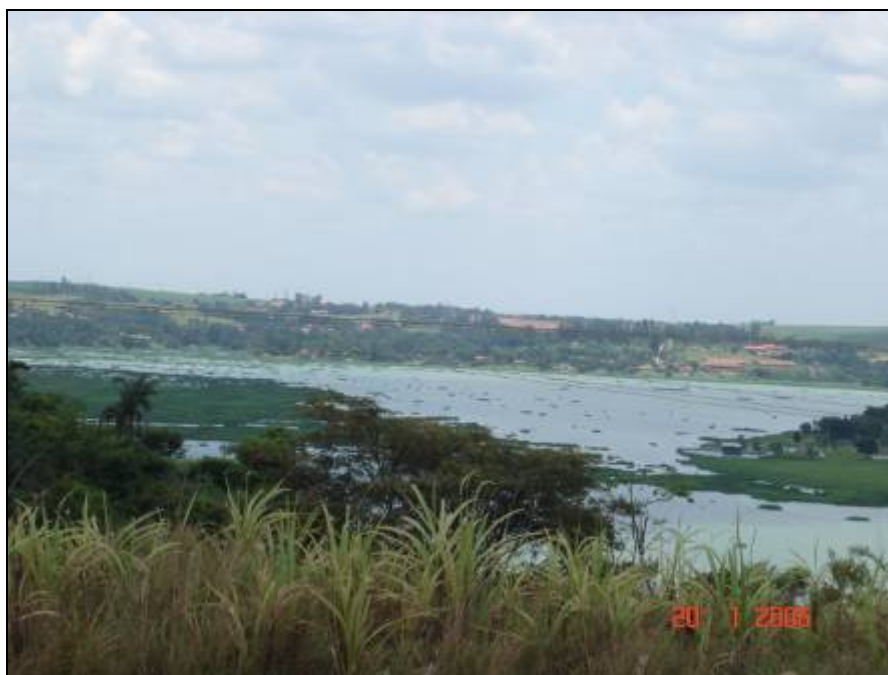
**Figura 7.2.50** – Situação atual da Represa Salto Grande.

O recurso hídrico superficial mais próximo é representado pela represa de Salto Grande, a mais de um mil e quinhentos metros da área em estudo, que apesar de se apresentar como um manancial de abastecimento de água para a região encontra-se fora do padrão de qualidade, Classe II, que deveria estar conforme mostra a Figura 7.2.50.

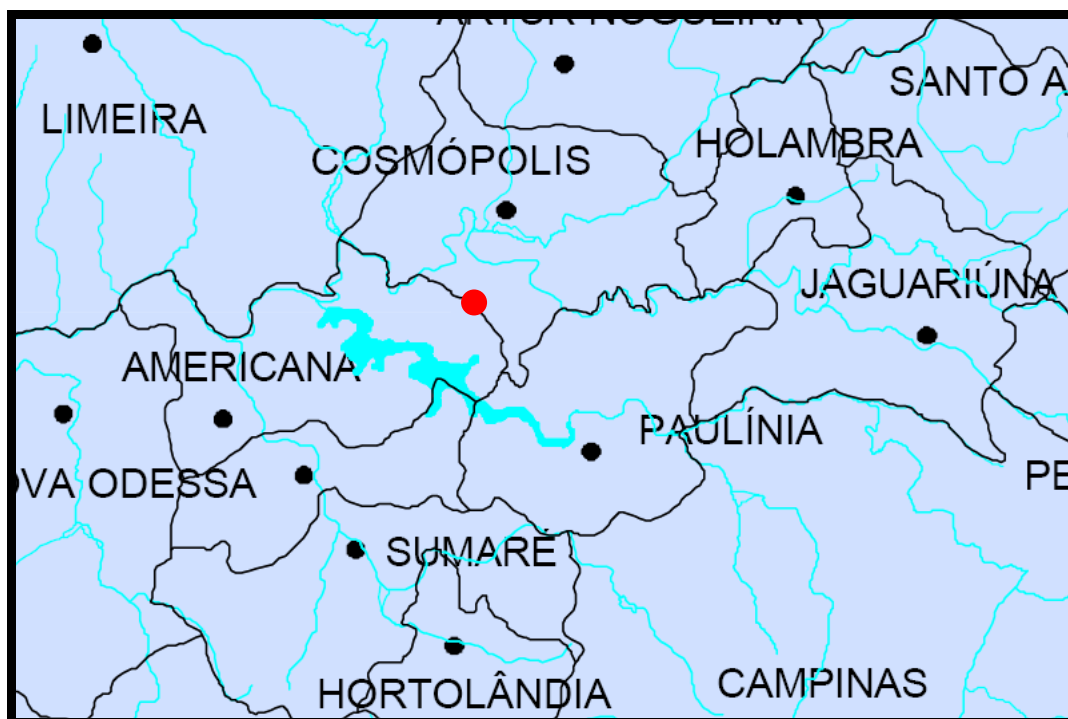
**Figura 7.2.51** – Recursos hídricos superficiais principais na região do empreendimento. No centro, a represa de Salto Grande.

A área da bacia hidrográfica desta represa é de 2770,0 km<sup>2</sup> e o seu maior afluente é o rio Atibaia, que possui uma vazão média de 38,10 m<sup>3</sup>/s. A represa (Figuras 7.2.51 e 7.2.52) apresenta uma profundidade média de 8,00 m, com seu valor máximo em torno de 19,80 m. A área inundada mínima é de 10,55 km<sup>2</sup> e a área máxima de inundação é de 13,25 km<sup>2</sup>. O comprimento da represa é de 17,00 km, com perímetro de 64,00 km, volume máximo de 106x106 m<sup>3</sup> e tempo de retenção médio de água de 30 dias.

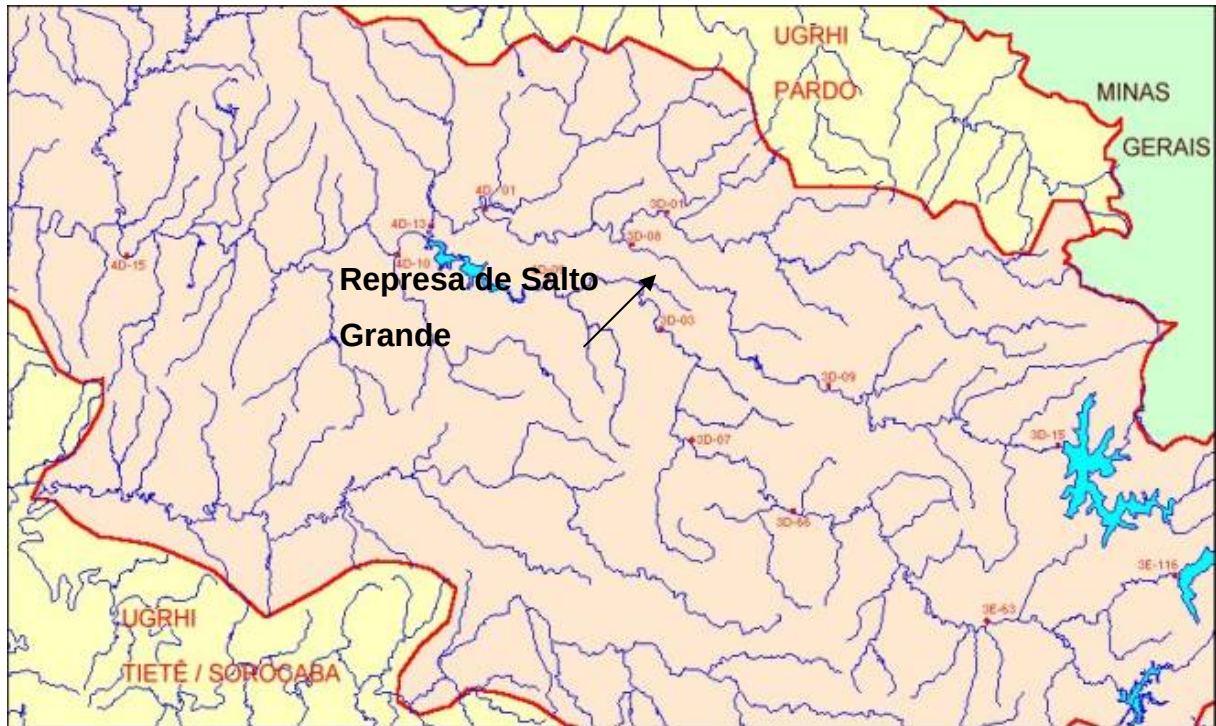
**Figura 7.2.52** – UGRHI 5 – Bacia Hidrográfica dos Rios Piracicaba, Capivari e Jundiá.
