| RELATÓRIO DE IMPACTO DE TRÁFEGO - RIT | | | | | | |
| Contagem de Veículos | | | | | | |

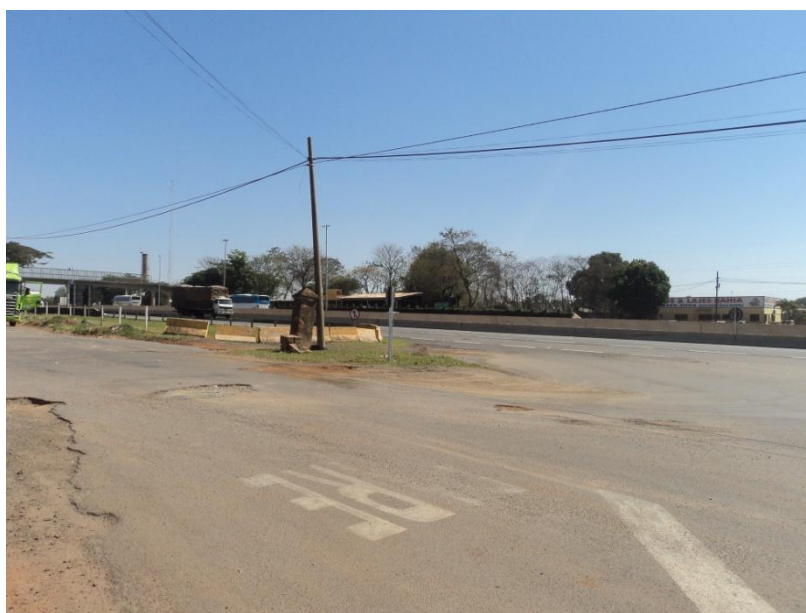
| RELATÓRIO DE IMPACTO DE TRÁFEGO - RIT | | | | | | |
|---|---|---|---|---|---|---|
| Ponto: 01 | | | | | | |

| RELATÓRIO DE IMPACTO DE TRÁFEGO - RIT | | | | | | |
|---|---|---|---|---|---|---|
| Local: Av. Comendador Bertone x Rua Verona | | | | | Hora Início: | --- |

| RUIM | | X | X | X | X | |
| Calçamento: Ausente | | | | | | |
| Leito carroçável: 6,0m | | | | | | |

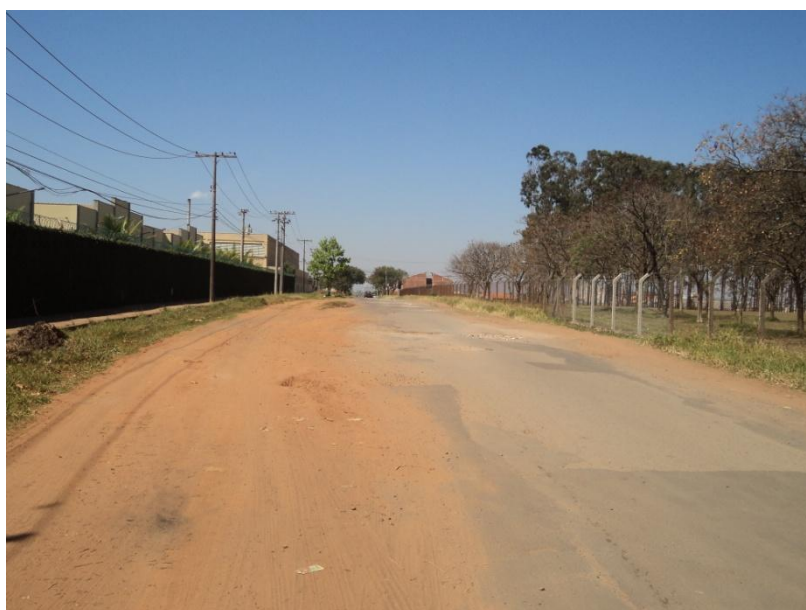
| RELATÓRIO DE IMPACTO DE TRÁFEGO - RIT | | | | | | |
|---|---|---|---|---|---|---|
| Ponto: 2 | | | | | | |

| RELATÓRIO DE IMPACTO DE TRÁFEGO - RIT | | | | | | |
|---|---|---|---|---|---|---|
| Local: rua do Sucesso | | | | | Hora Início: | --- |

| RUIM | | | X | X | X | |
| Calçamento: Ausente | | | | | | |
| Leito carroçável: 8,0m | | | | | | |

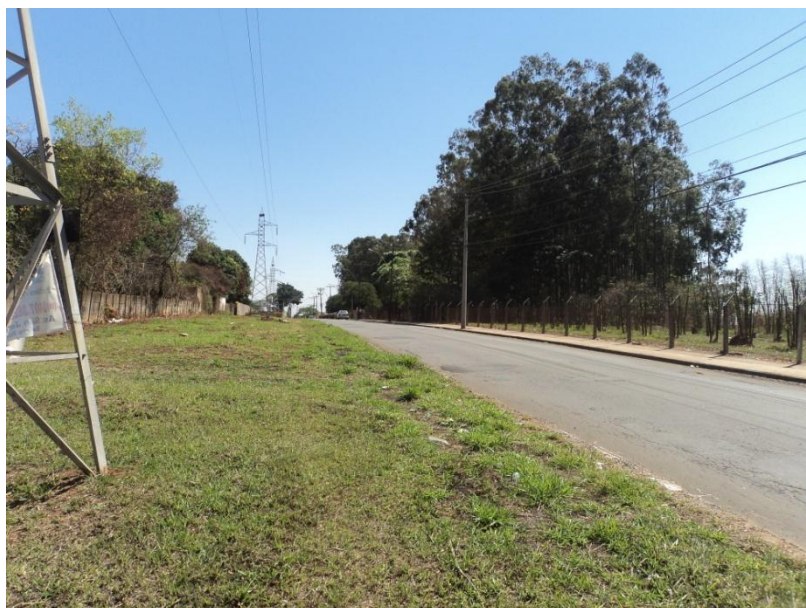
| RELATÓRIO DE IMPACTO DE TRÁFEGO - RIT | | | | | | |
|---|---|---|---|---|---|---|
| Ponto: 3 | | | | | | |

| RELATÓRIO DE IMPACTO DE TRÁFEGO - RIT | | | | | | |
|---|---|---|---|---|---|---|
| Local:Avenida Unitika x Rua João Santa Rosa | | | | | Hora Início: | --- |

| Calçamento: 2,0m ( AUSENTE EM PARTE / SOMENTE UM DOS LADOS) | | | | | | |
| Leito carroçável: 7,0m | | | | | | |

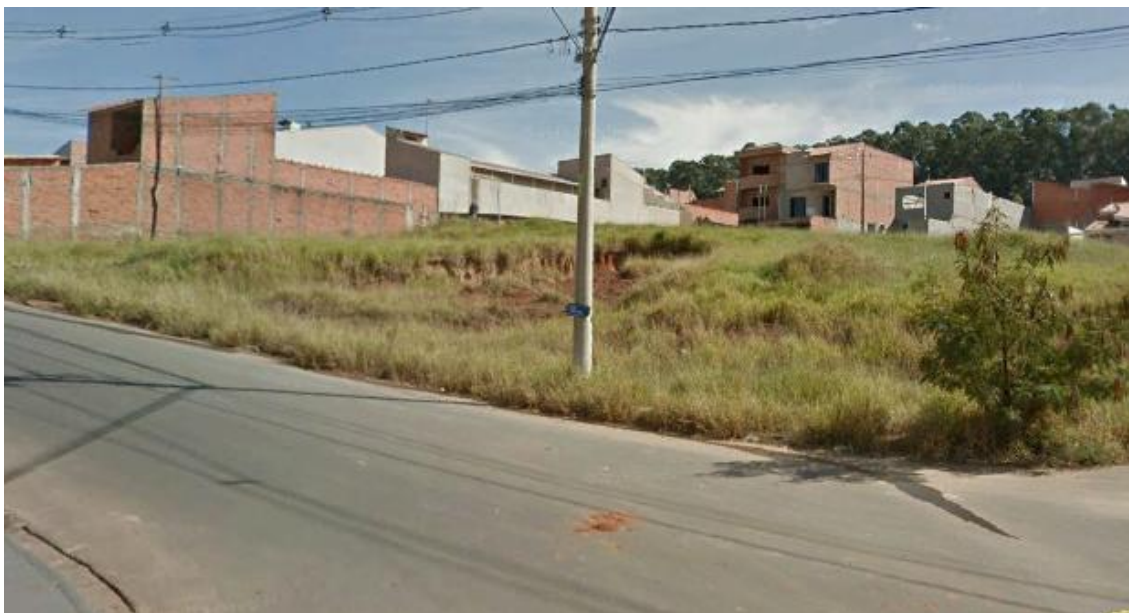
| RELATÓRIO DE IMPACTO DE TRÁFEGO - RIT | | | | | | |
|---|---|---|---|---|---|---|
| Ponto: 4 | | | | | | |

| RELATÓRIO DE IMPACTO DE TRÁFEGO - RIT | | | | | | |
|---|---|---|---|---|---|---|
| Local: Rua da Virtude | | | | | Hora Início: | --- |

| Calçamento: 2,5 m (em sua maioria AUSENTE) | | | | | | |
| Leito carroçável: 8,0m | | | | | | |

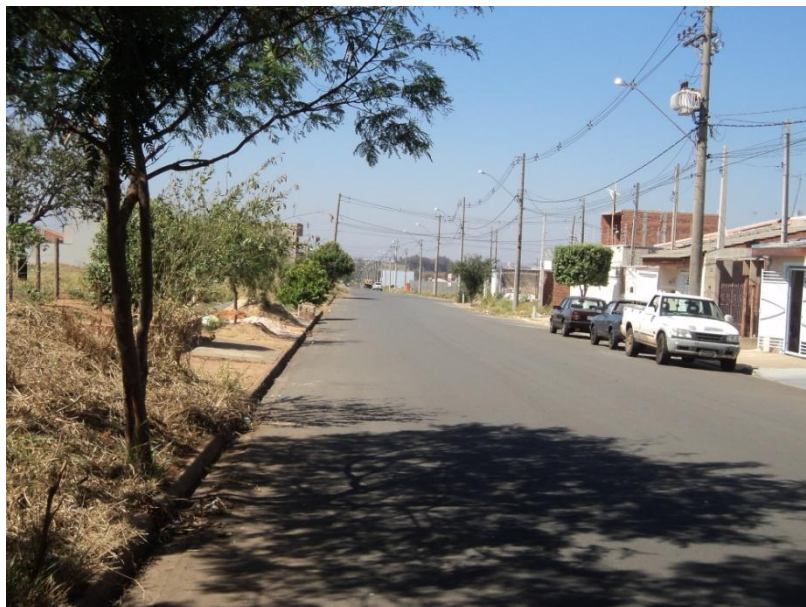
| RELATÓRIO DE IMPACTO DE TRÁFEGO - RIT | | | | | | |
|---|---|---|---|---|---|---|
| Ponto: 5 | | | | | | |

| RELATÓRIO DE IMPACTO DE TRÁFEGO - RIT | | | | | | |
|---|---|---|---|---|---|---|
| Local: rua da Prosperidade | | | | | Hora Início: | --- |

| Calçamento: 2,0 m ( AUSENTE em partes) | | | | | | |
| Leito carroçável: 7,0m | | | | | | |

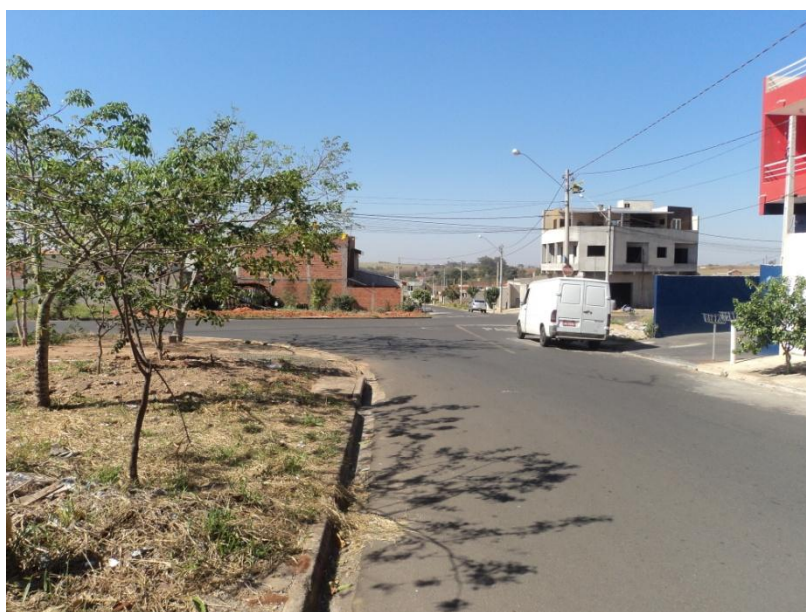
| RELATÓRIO DE IMPACTO DE TRÁFEGO - RIT | | | | | | |
|---|---|---|---|---|---|---|
| Ponto: 6 | | | | | | |

| RELATÓRIO DE IMPACTO DE TRÁFEGO - RIT | | | | | | |
|---|---|---|---|---|---|---|
| Local: rua do Otimismo | | | | | Hora Início: | --- |

| Calçamento: 2,5m (AUSENTE em partes) | | | | | | |
| Leito carroçável: 70m | | | | | | |

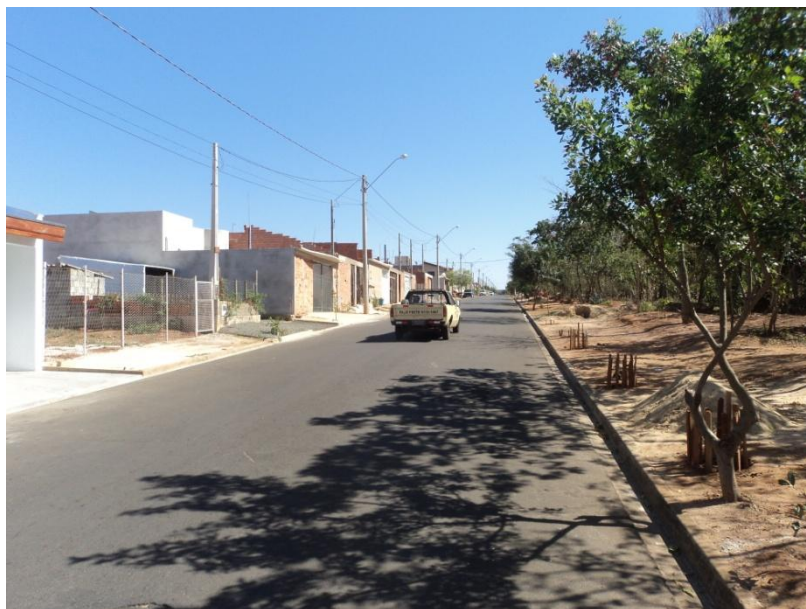
| RELATÓRIO DE IMPACTO DE TRÁFEGO - RIT | | | | | | |
|---|---|---|---|---|---|---|
| Ponto: 7 | | | | | | |

| RELATÓRIO DE IMPACTO DE TRÁFEGO - RIT | | | | | | |
|---|---|---|---|---|---|---|
| Local: Rua Florença | | | | | Hora Início: | --- |

| | B | 0 | 1 | 0 | 0 | 1 |
|---|---|---|---|---|---|---|
| Calçamento: 2,5 m | | | | | | |
| Leito carroçável: 7,0m | | | | | | |

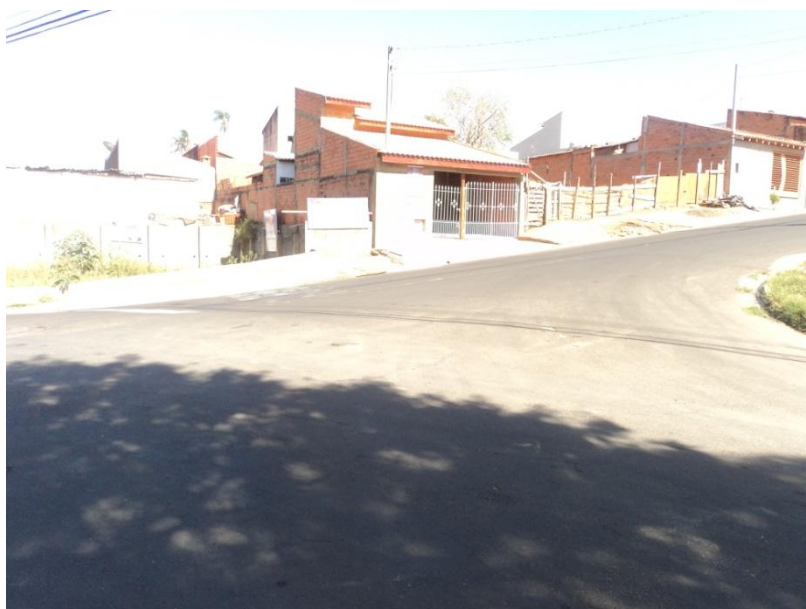
| RELATÓRIO DE IMPACTO DE TRÁFEGO - RIT | | | | | | |
|---|---|---|---|---|---|---|
| Ponto: 8 | | | | | | |

| RELATÓRIO DE IMPACTO DE TRÁFEGO - RIT | | | | | | |
|---|---|---|---|---|---|---|
| Local: rua Madri | | | | | Hora Início: | --- |

| | B | 4 | 0 | 0 | 0 | 1 |
|---|---|---|---|---|---|---|
| Calçamento: 2,5m (Muitas partes ausentes) | | | | | | |
| Leito carroçável: 7,0m | | | | | | |
